# 和食ダム建設工事について

～施工中に発見された節理面への対応～

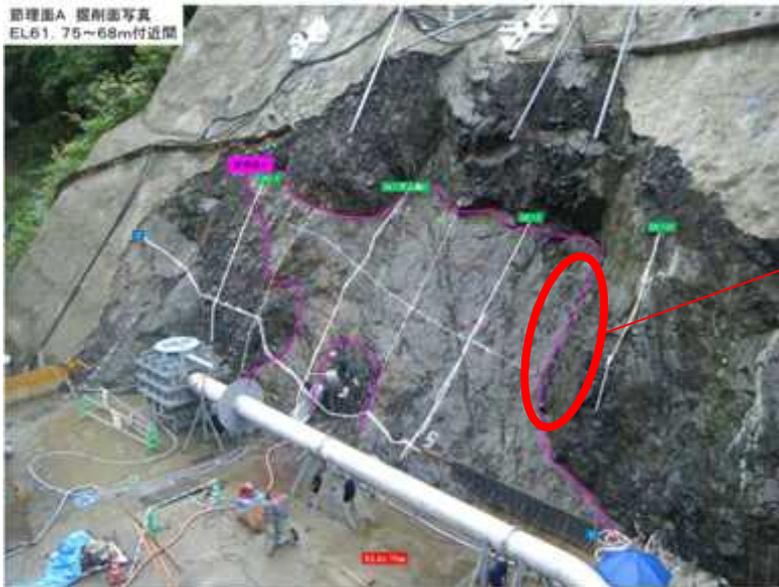
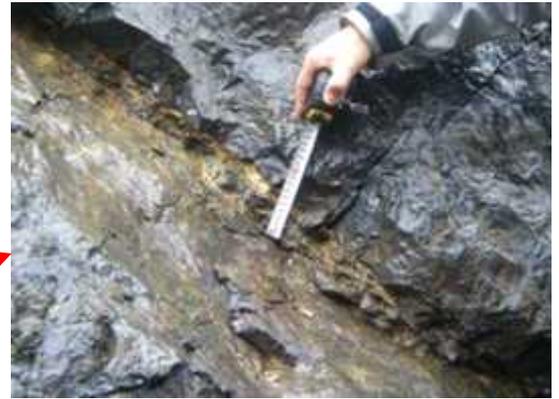
写真-2 節理面露出状況（H27.12月）

平成27年7月からは、ダム本体コンクリート打設を開始し、仕上げ掘削を行いながらの打設を行っていた。こうした中、平成27年12月左岸下部3BLの仕上げ掘削時に、流入粘土を挟んだ流れ盤

構造を示す面構造（以下、「節理面」と称す。）が露出した。（写真-2）

流入粘土はクリーム状の高含水状態であり、強度は全く期待出来ない性状であったため、この節理面より上部の岩盤はダム基礎岩盤として不適であり、除去が必要と判断された。

除去に当たっては、節理面の分布を確認するために追加のボーリング調査（コア採取及びボアホールカメラによる観察）を実施し、以下の手順により節理面の分布確認を行った。

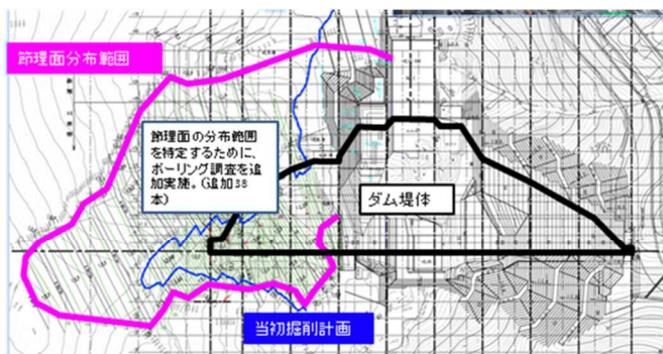
図-1 節理面分布想定（平面図）

当初は、節理面露頭時は局所的な分布であると想定していたが、調査の結果、節理面は図-1、2に示す平面分布及び断面分布のとおり、下流側及び上位標高側に相当の広がりがあるものと想定された。

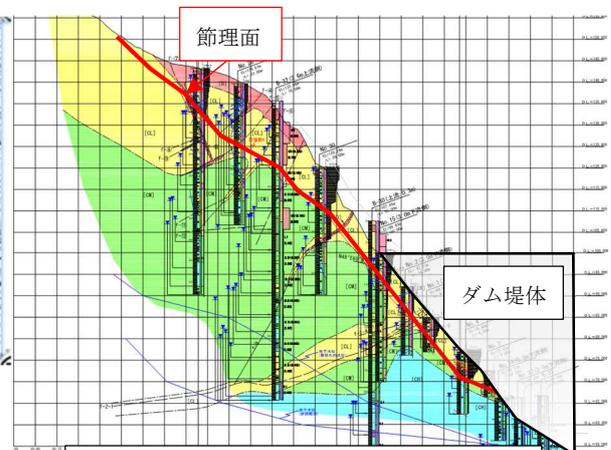
図-2 節理面分布想定（断面図）

重力式コンクリートダムは自重で水圧に耐える設計であるため、堤敷部の岩盤せん断強度は厳密に管理されるべき値である。このことから、せん断強度が確保出来ない(=計算値として0扱い)節理面が確認されるダムの堤敷部は、安全性を担保するために必ず取り除く必要がある。

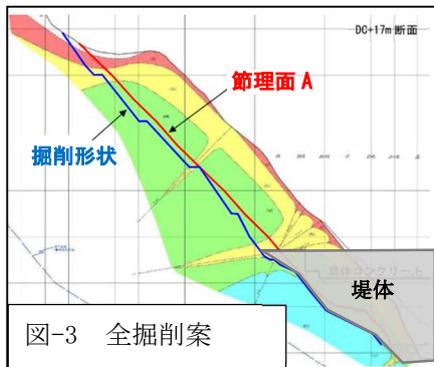
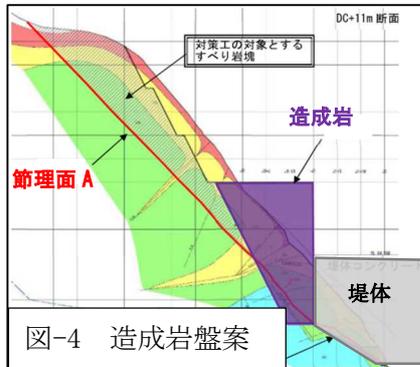
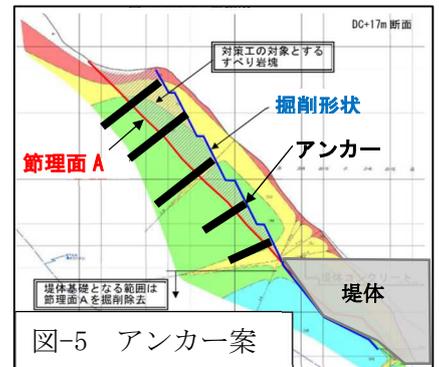
しかし、堤敷外の節理面に対しては、抑止工による存置策も考えられたことから、以下の図3～5に示すとおり、対策工法の検討を行った。

経済性、工期、施工の安全性等、複数の観点から検討を行ったが、特に経済性においては、ダムが「耐用年数が超長期に及ぶ施設」であることにも鑑み、維持管理の費用(抑止施設の更新費用)も含めた検討とした。

結果、工期としては他案に劣るものの、経済性及び将来的なダム管理上の安全性に優れた、「全掘削」にて節理面对応を行うことに決定した。
