(N) EH10 (品番: 3005-1) 組立間違いによる不良品発生のお詫び

(N)EH10

(品番: 3005-1 JANコード: 4949727508986 令和2年8月25日(火)出荷分)

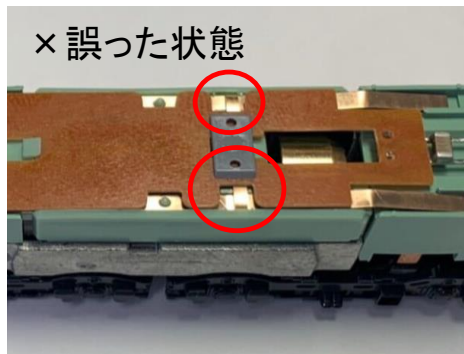
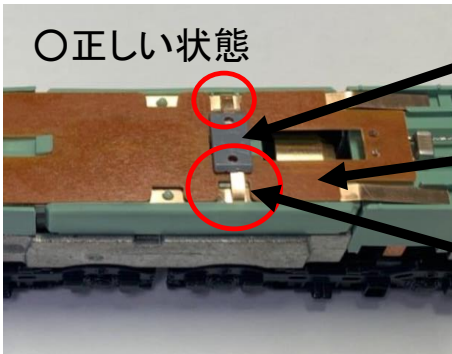
本来ライト基板の上側に回り込ませて基板押えで止める「モーター集電シュー」が、ライト基板の下側に折りたたんだ状態で組み付けられています。これにより、「モーター集電シュー」とライト基板が接触しやすい状態となっており、「モーター集電シュー」がライト基板に接触すると、ライト点灯不良/動作不良/ショートなどの現象を引き起こす場合があります。

※下画像の○印部、「モーター集電シュー」の組付けに誤りがございます。モーター集電シューがライト基板と基板押えに挟まれている状態が正しい状態となります。

①着払いにて弊社までお送りください。確認及び修正の上、速やかにご返送いたします。

本書面2・3頁にございます「組立の修正手順」あるいは下記のQRコードから「(N)EH10修理手順動画」をご覧ください、お手数ではございますが、お客様自身での組立修正をお願いいたします。
