## (N) C62 東海道形 (品番:2017-7) 組付け間違いによる不良品発生のお詫び

## (N)C62 東海道形「ブレーキシリンダー部品」の組付け修正手順(1/2)

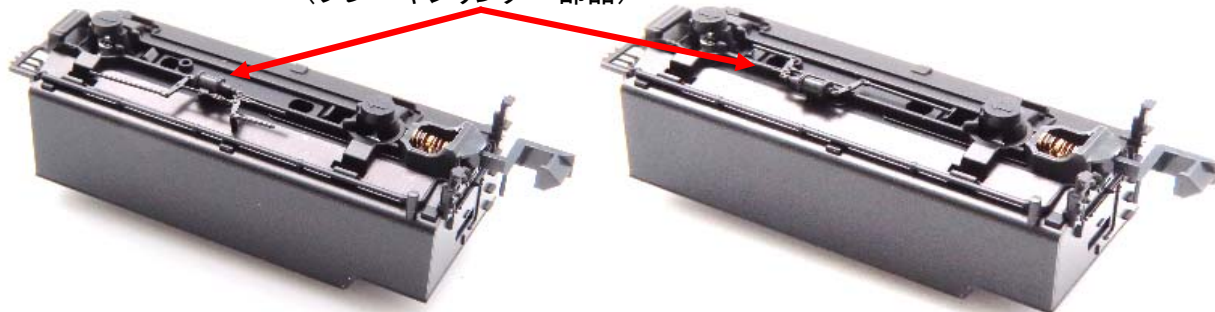
※下画像の矢印部、ブレーキシリンダー部品の組付けに誤りがございます。ブレーキシリンダー部品のロッド部分がテンダーの中心に収まる状態が正しい状態となります。

誤

正

テンダー床下部「ブレーキシリンダー」の部品が本来の向きとは180度反転した状態で組付けられおります。これにより、形状表現の誤りのもとより、カーブ通過時など台車が可動する際に、台車とブレーキシリンダー部品が接触し、脱線しやすい状態となっております。

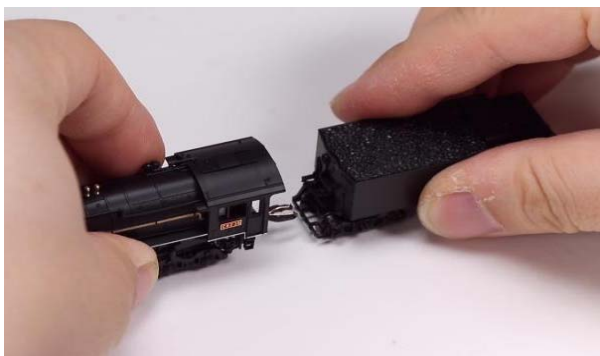
①水平方向に引っ張り、ボイラーから  
テンダーを外します。

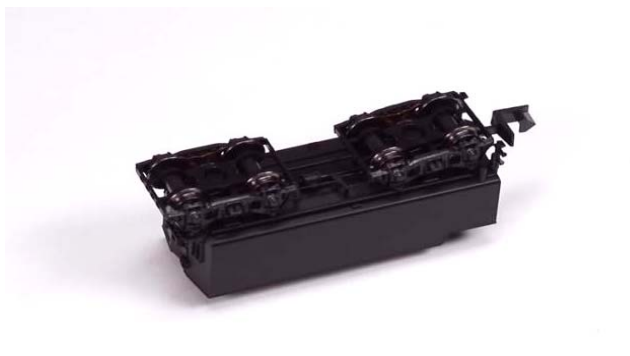
②テンダーを裏返します。  
ハシゴパーツの破損にご注意ください。

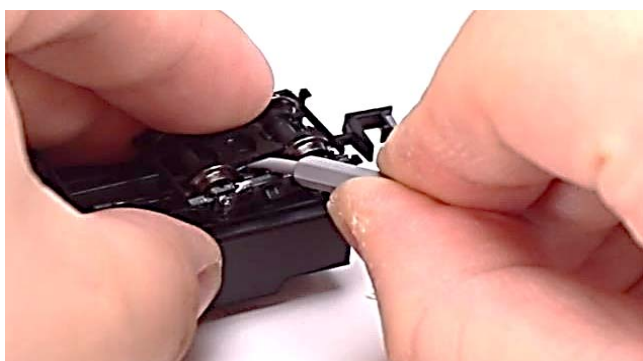
③台車押さえ(別パーツ)を外します。マイナスドライバーを左図の様に挿し込み、てこの原理で  
上方向に力を少し加え、取り外します。

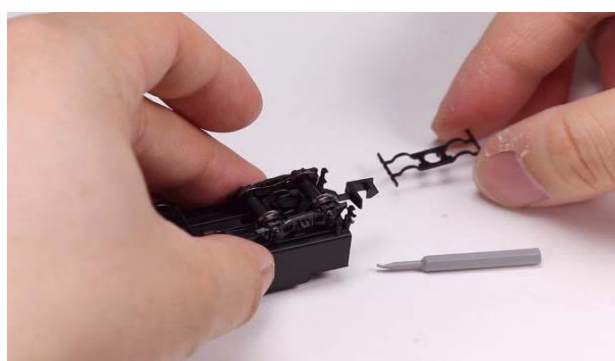
③左右の台車押さえ・台車を全て取り外します。

④ブレーキシリンダー部品を取り外します。  
小さな部品ですので、紛失にはご注意ください。

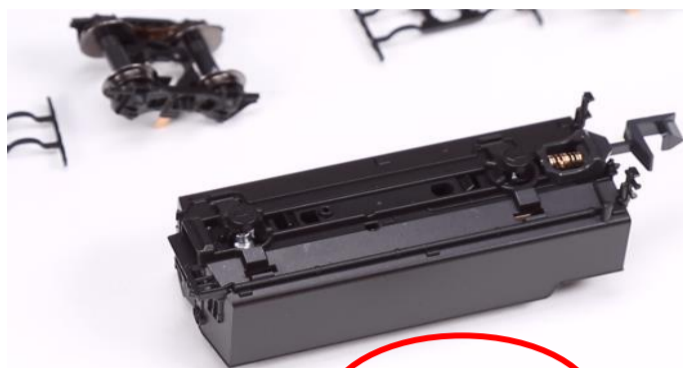
誤った向き

### ⑤ブレーキシリンダー部品の向きをご確認ください。

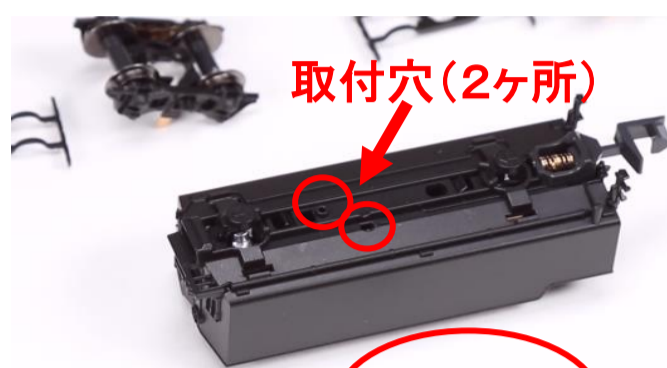
正しい向き

長いロッド1本がカプラー側、短いロッド2本がボイラー側が正しい向きです。

正しい向きで取り付ける際、ブレーキシリンダー部品から出る2つの突起を、テンダー側2ヶ所の取付穴に挿し込んでください。

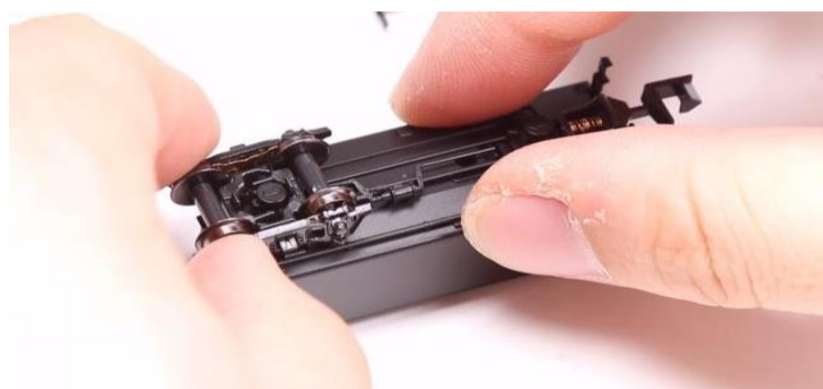
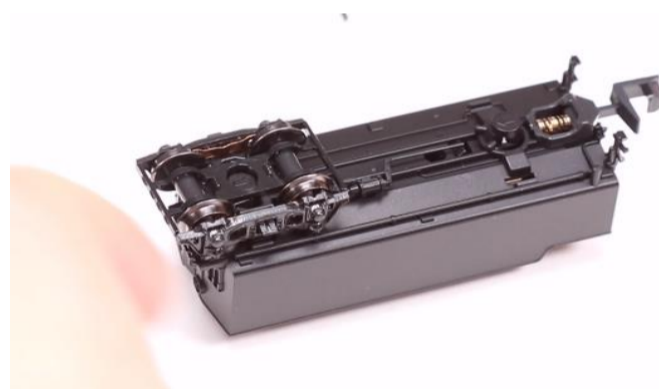
### ⑥台車・台車押さえを元に戻します。台車押さえは「パチン」となるように取り付けます。

※台車の向きにご注意ください。

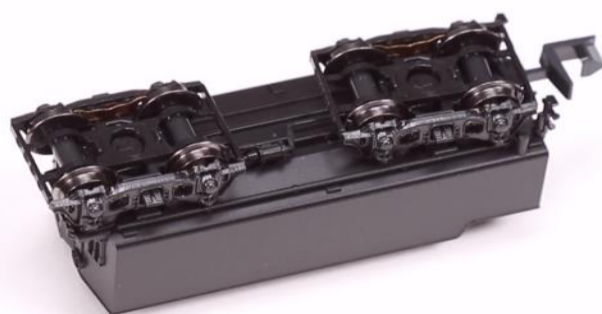
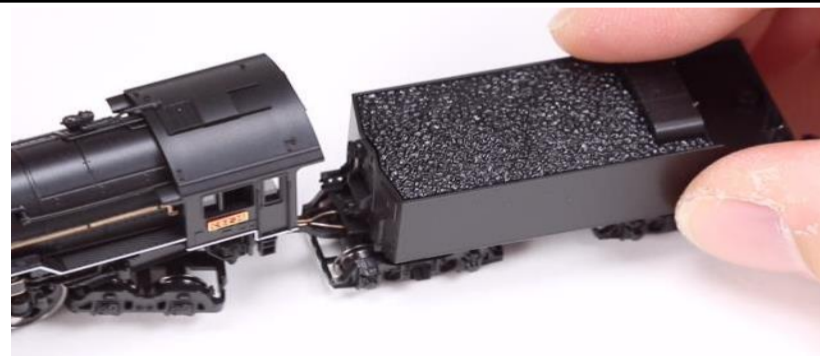
### ⑧両側の台車・台車抑えを取り付け、テンダーを裏返し、ボイラー側へ取り付けて終了です。
