レンタル中古車様

発行NO : 20210601500

## 1. 分析車両

機種: PC20UU 型式: 5 機番: 16580 採油箇所: 作動油 アタッチメント使用有無: 記載無 特記事項:

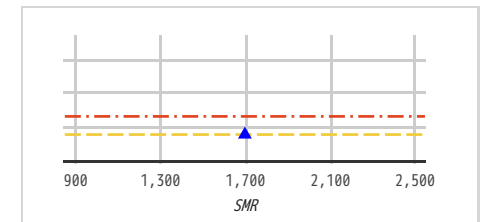
水分

水分が混入しています。  
 前回オイル交換時SMRが未記入でした。定期サンプリングが実施されたとみなし、判定を行っています。正確な判定を行うためには前回オイル交換時SMRの情報が必要です。  
 今後もオイルクリニックを通じて、機械の維持・管理にお役立て下さい。  
 引き続きのサンプリングをお待ちしております。  
 異常な値が認められます、最寄りの販売サービス代理店にご相談ください。

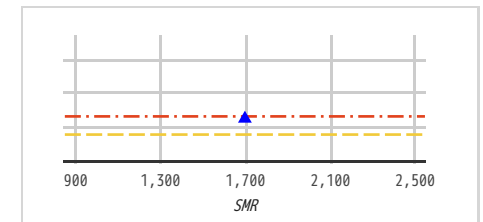
水分

水分が混入しています。  
前回オイル交換時SMRが未記入でした。定期サンプリングが実施されたとみなし、判定を行っています。正確な判定を行うためには前回オイル交換時SMRの情報が必要です。  
今後もオイルクリニックを通じて、機械の維持・管理にお役立て下さい。  
引き続きのサンプリングをお待ちしております。  
異常な値が認められます、最寄りの販売サービス代理店にご相談ください。
