大阪本店安全衛生管理委員会

10・11月度「墜落・転落防止対策強化月間」について  
(全国労働衛生週間 10月1日～10月7日)

## 災害事例・再発防止情報

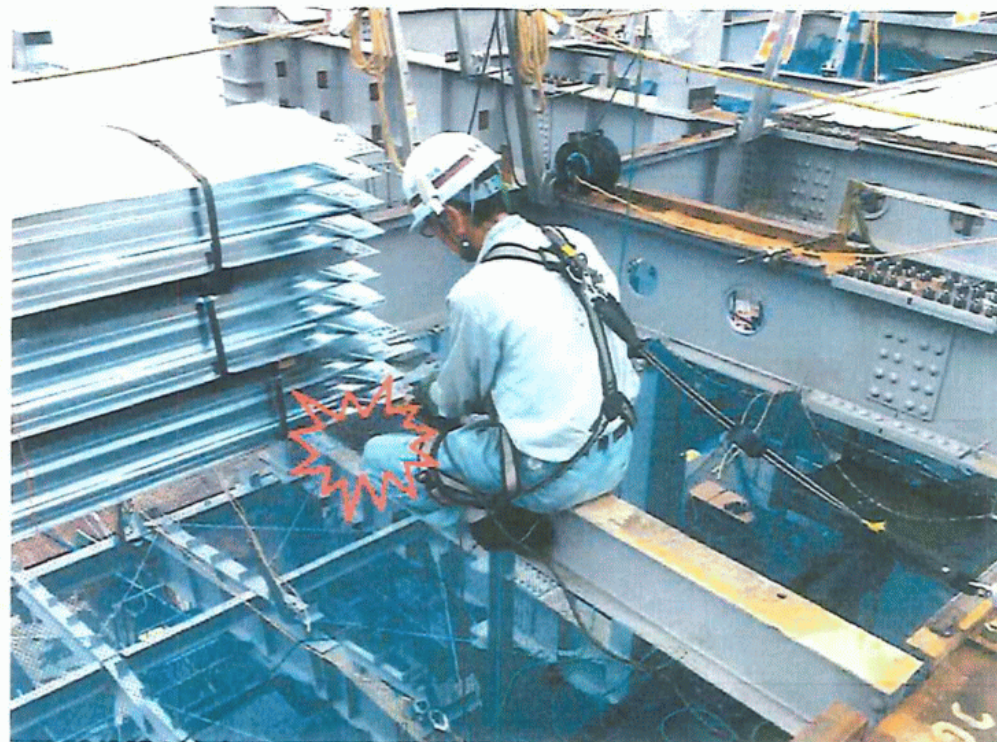
災害発生状況図

タイトル **サビ止め塗装を剥がし中ベビーサンダーが跳ね  
左膝挫創**

発生状況	いつどこで	午前・11時頃・3F小梁鉄骨上で
	誰が誰と	被災者が
	何をしていた時	ベビーサンダーで錆止め塗装を剥がす作業を行っている際に
	どうなったか	サンダーの刃が仮置きデッキ材に触れて跳ね、左膝に当たった

跳ねたベビーサンダーで左ひざを挫創

発生要因	1	錆止め塗装の必要のない小梁に塗装がなされて現場に搬入され、取り付けが行われた。
	2	経験年数3年未満の作業員に、安全帯が必要となる高所作業を行わせた。
	3	デッキが仮置きされた小梁上での作業指示がなされていた。

再発防止策	1	鉄骨製作工場における自主検査を確実に実施し、必要のない錆止め塗装を剥がす作業を発生させないようにする。
	2	作業員の技量、経験を勘案し、適正配置をおこなうよう、全職長に再徹底をおこなった。
	3	小梁上部の塗装を剥がす作業手順は、デッキを張った後におこなうこととする。

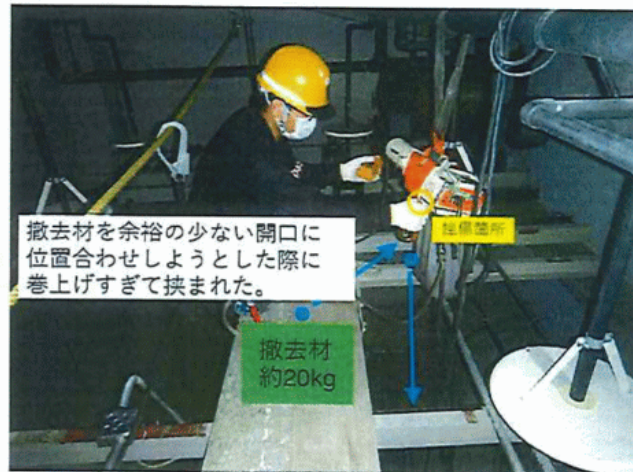
### 災害発生状況図

タイトル	工事中用ホイススト巻き上げ中 右手親指を挟んで挫創
災害発生日	2018年8月17日(金) 9時10分 天候(晴)

ホイスストを巻き上げた時、フックを握る右手を本体との間に挟んだ

発生状況	いつどこで	午前・9時10分頃・舞台上部のぶどう棚にて
	誰が誰と	被災者が
	何をしていた時	工事中用ベビーホイスストで舞台装置モーターを荷下ししていた時
	どうなったか	モーターを吊上げる際ホイススト本体とフックの間に右手を挟んだ
